**Istituto Comprensivo  
San Sosti - Malvito**  
San Sosti - Malvito - San Donato di Rimini - Malvito - Sant'Agata di Tassarolo

# **AGGIORNAMENTO DVR N°1/2025 GENNAIO 2025**

ai sensi dell'art. 29 del D. Lgs. 81/08 e smi

**a.s. 2024-2025**

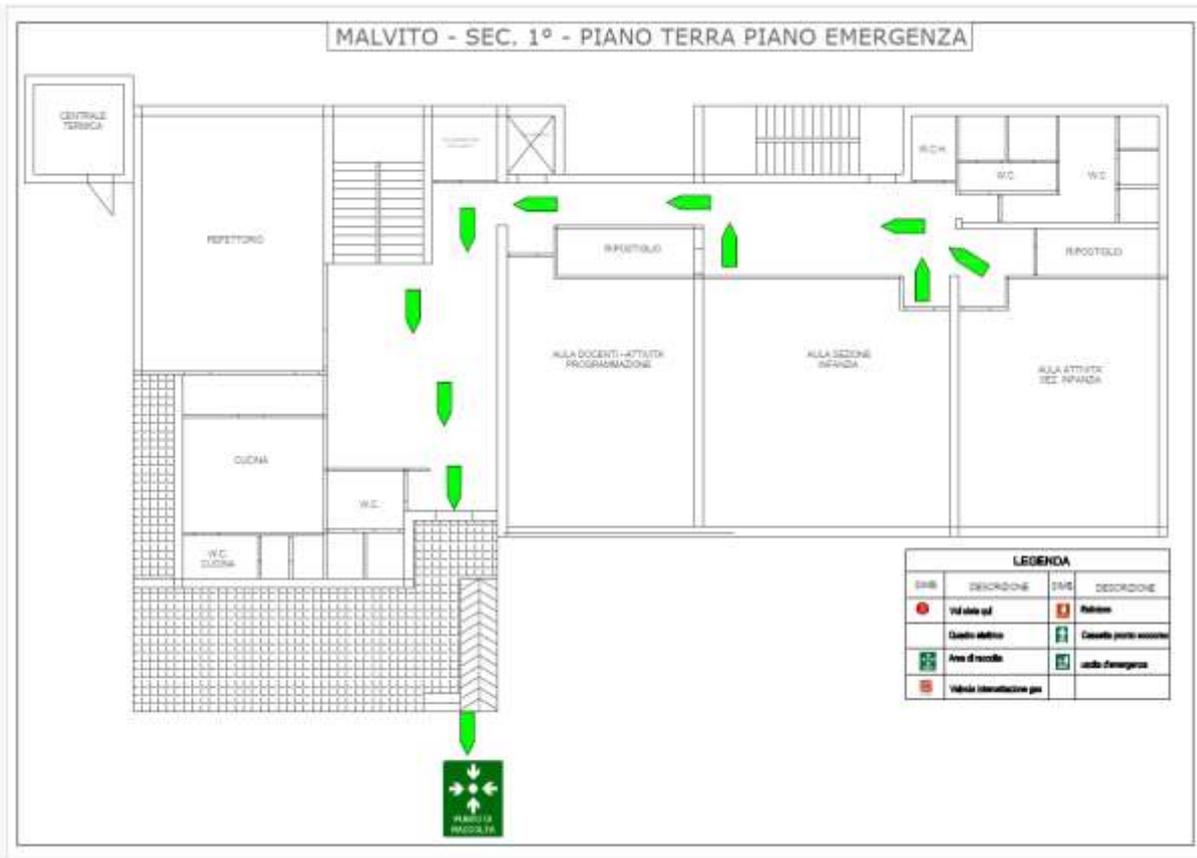
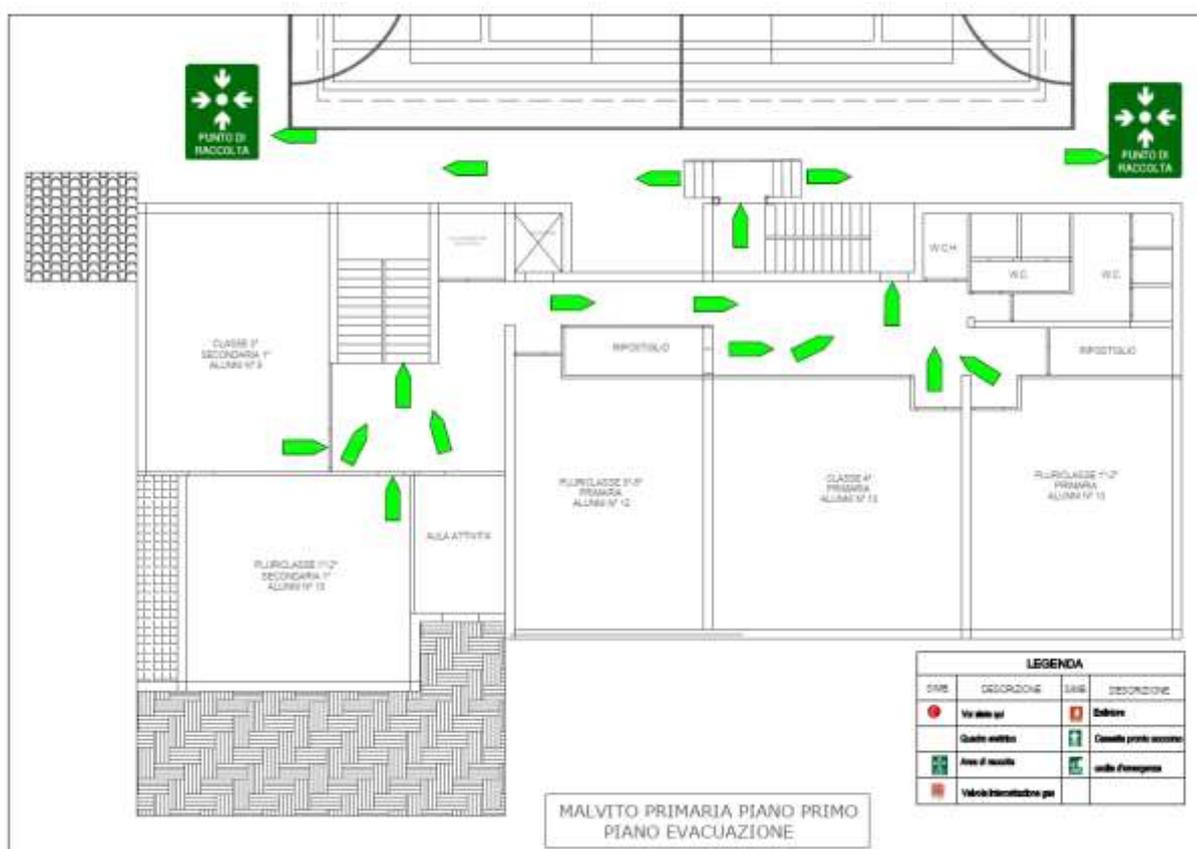
**PLANIMETRIE IMMOBILE**

Le allegate planimetrie del Piano Terra e del Piano Primo evidenziano le disposizioni delle classi nelle singole aule.

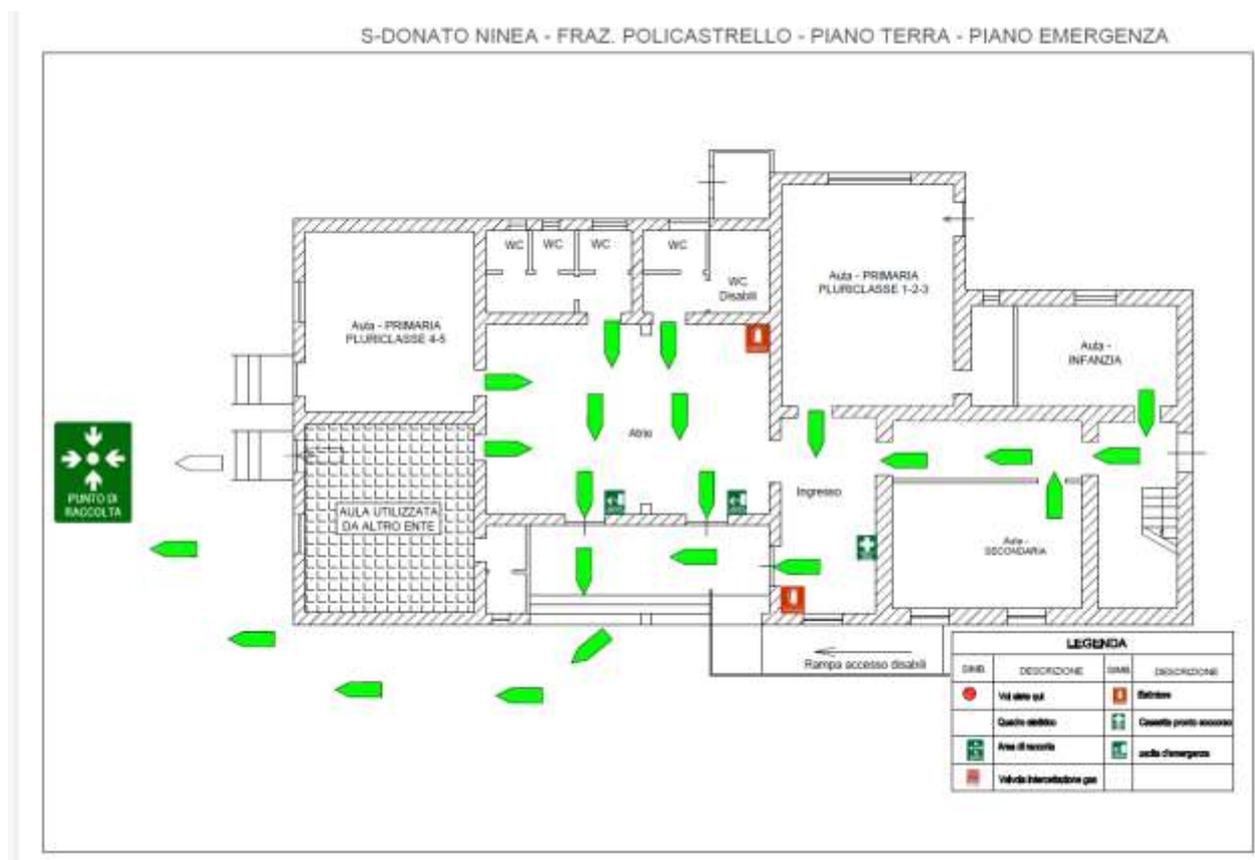
### PLANIMETRIE IMMOBILE

Le allegate planimetrie del Piano Terra evidenziano le disposizioni delle classi nelle singole aule.
